PROGRAM PRAC KONSERWATORSKICH

**Renowacja stolarki elewacji magazynu prochu lewego
majdanu w Forcie IX w Poznaniu**

**działka nr 17/52, ark.10, obręb 60; 306401 1; ul Skalna
60-114 Poznań, powiat poznański, gmina M. Poznań,
woj. wielkopolskie**

POZNAŃ, czerwiec 2020r.

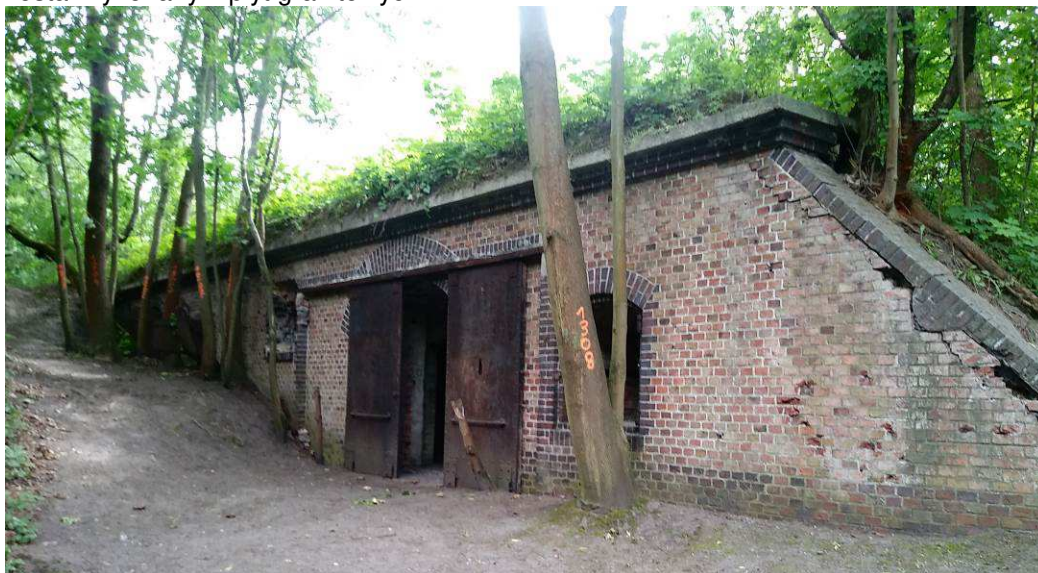
Fot. 1 Widok ogólny na magazyn od strony poterny

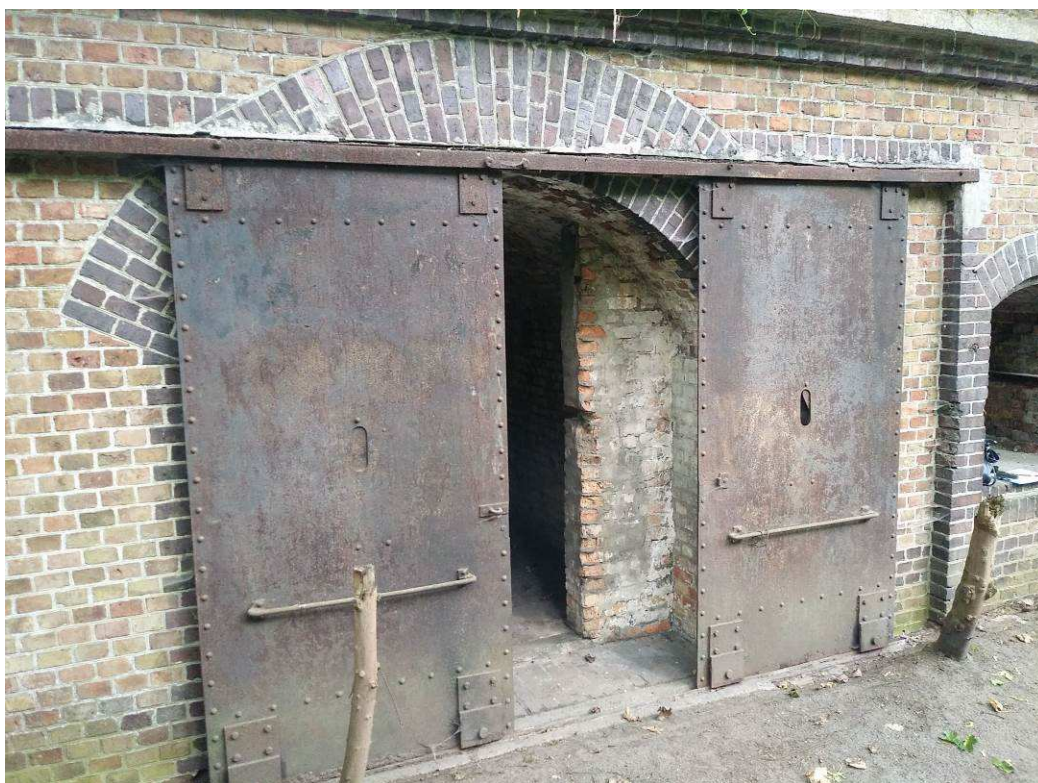
Magazyn posiada jedno wejście z bramą z drzwiami przesuwными, które zachowały się wraz z mechanizmem przesuwным w dobrym stanie, choć są mocno skorodowane.

Fot. 2 Drzwi przesuwne do magazynu, wyraźne ślady przemałowań i skorodowania wierzchniej warstwy

1. Przed przystąpieniem do prac, należy szczegółowo zinwentaryzować zachowane elementy. Następnie konieczne jest roznitowanie elementów blach tak aby odsłonić ich powierzchnie w celu dokładnego ich oczyszczenia z produktów korozji i warstw farb. Zaleca się oczyszczenie metodą piaskowania.

2. Oczyszczoną powierzchnię blach należy pokryć galwanicznie warstwą cynku i zabezpieczyć farbą odporną na działanie czynników zewnętrznych. Zaleca się zastosowanie farb podkładowej Galvinoleum 3202 przeznaczonej do powierzchni cynkowanych i farby nawierzchniowej Alkythane 7500 firmy Noxan.

5. Wszystkie elementy ślusarki stalowej należy pomalować na kolor feldgrau (kolor oryginalnych detali stalowych w fortyfikacjach pruskich).

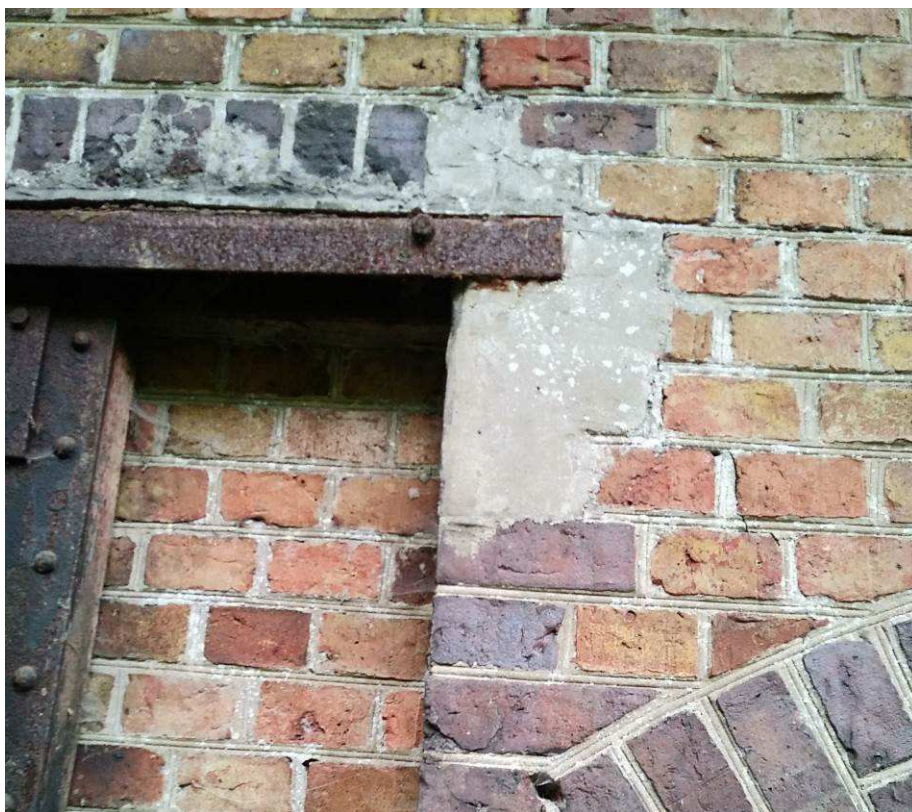
Fot. 3 osadzenie przewodnicy górnej z wyraźnymi wtórnymi zabezpieczeniami w postaci betonowej masy; nad przewodnicą widoczne ubytki w wątku ceglany nadproża

1. Demontaż wtórnych elementów otworowań. Ze względu na liczne przemurowania i otynkowania należy w pierwszej kolejności usunąć wtórne tynki, rozwarstwione cegły. Powiększone otwory i ubytki należy przemurować z wykorzystaniem cegły klinkierowej i zaprawy murarskiej trasowo-wapiennej np. TKM firmy TUBAG. Cegłę należy dobrać tak aby różniła się kolorystycznie nieco od oryginału dla uczynienia zakresu wcześniejszych ingerencji w obiekt.

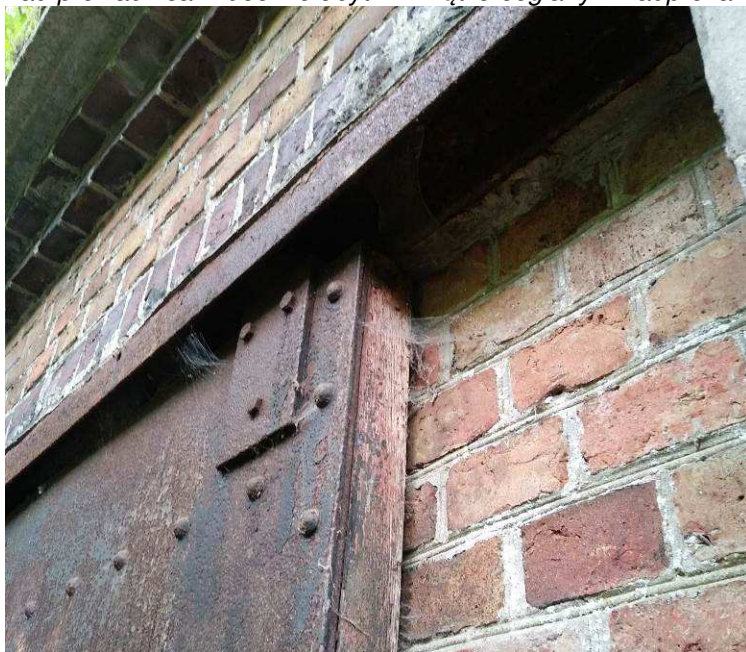
Fot. 4 Drewniana belka mocowana do stalowej płyty jako element wiatrownicy

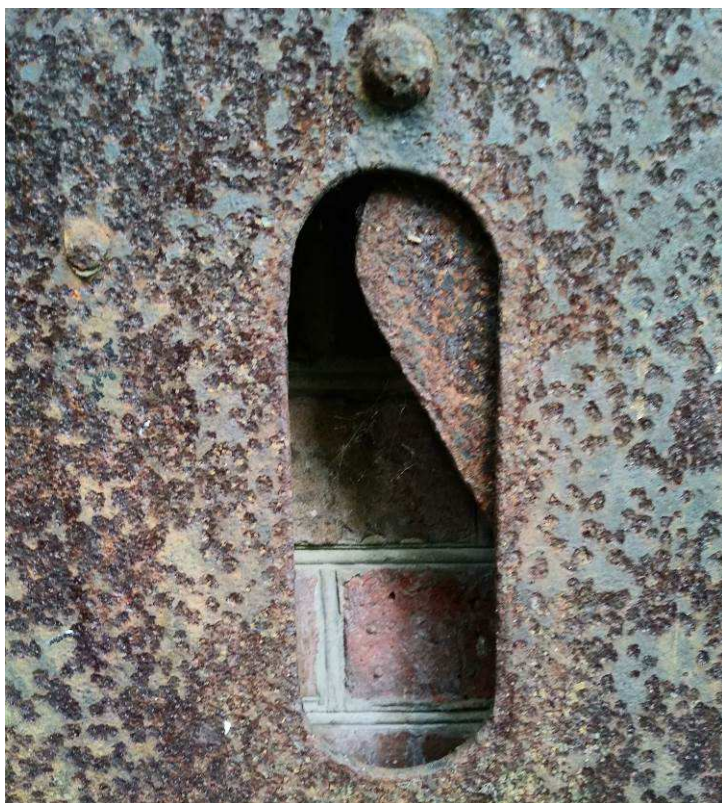
Fot.5 Otwór w bramie przesuwnej, wizjer. Widoczny fragment klapki przysłaniającej; widoczne wyraźne równomierne skorodowanie materiału; kolor oryginalny feldgrau.

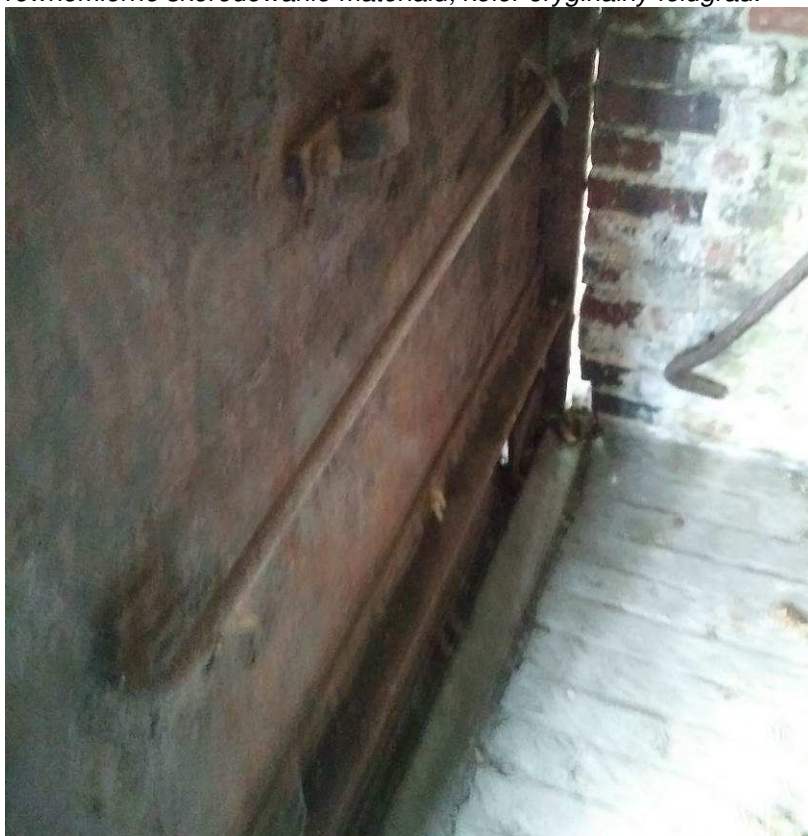
Fot 6. Wewnętrzna strona drzwi, widoczne listwy kątowe wzmacniające drzwi, uchwyt do prowadzenia drzwi i oczko do blokady

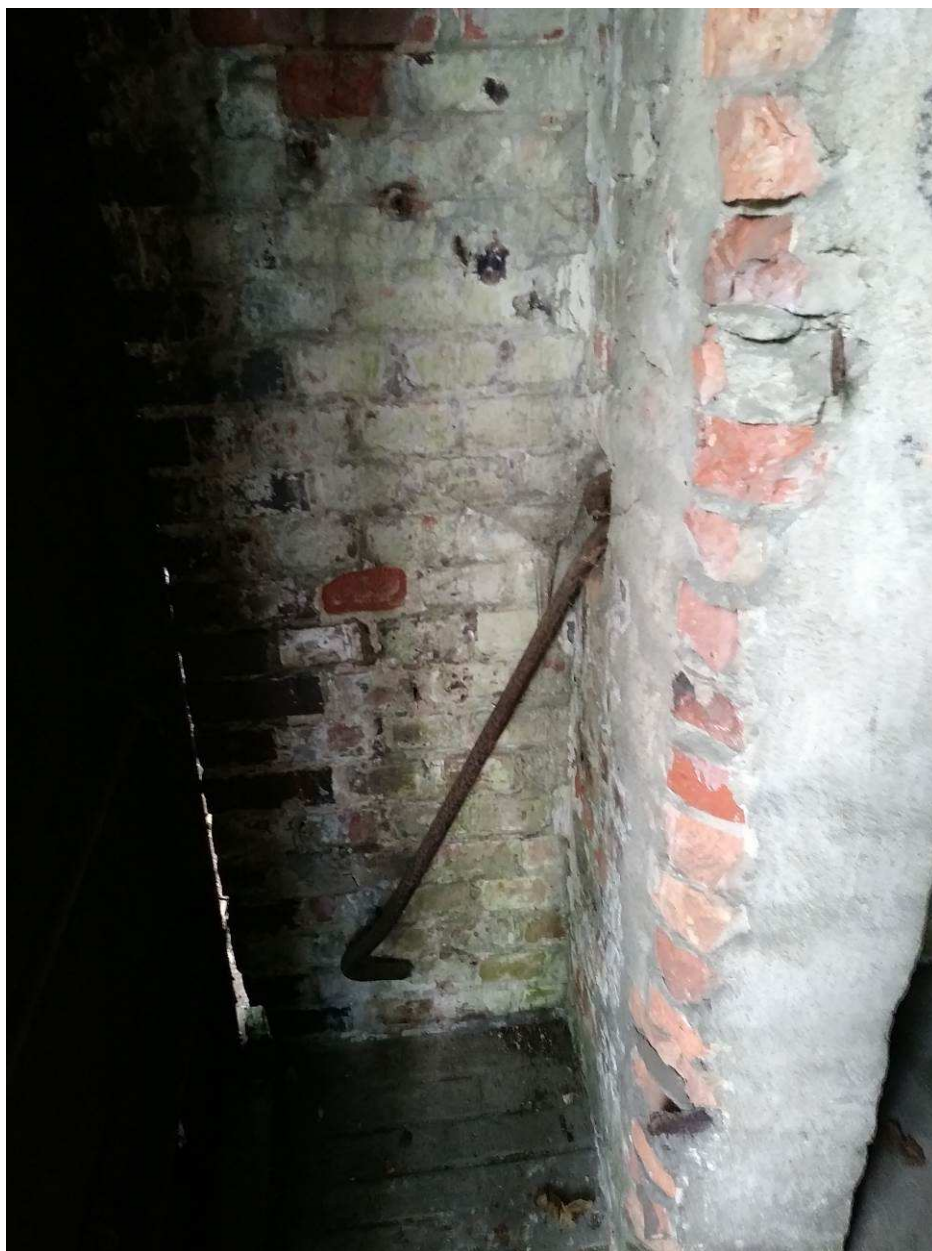
Fot. 7 Hak blokujący – mocowanie do ściany obiektu; widoczna silna korozja materiału

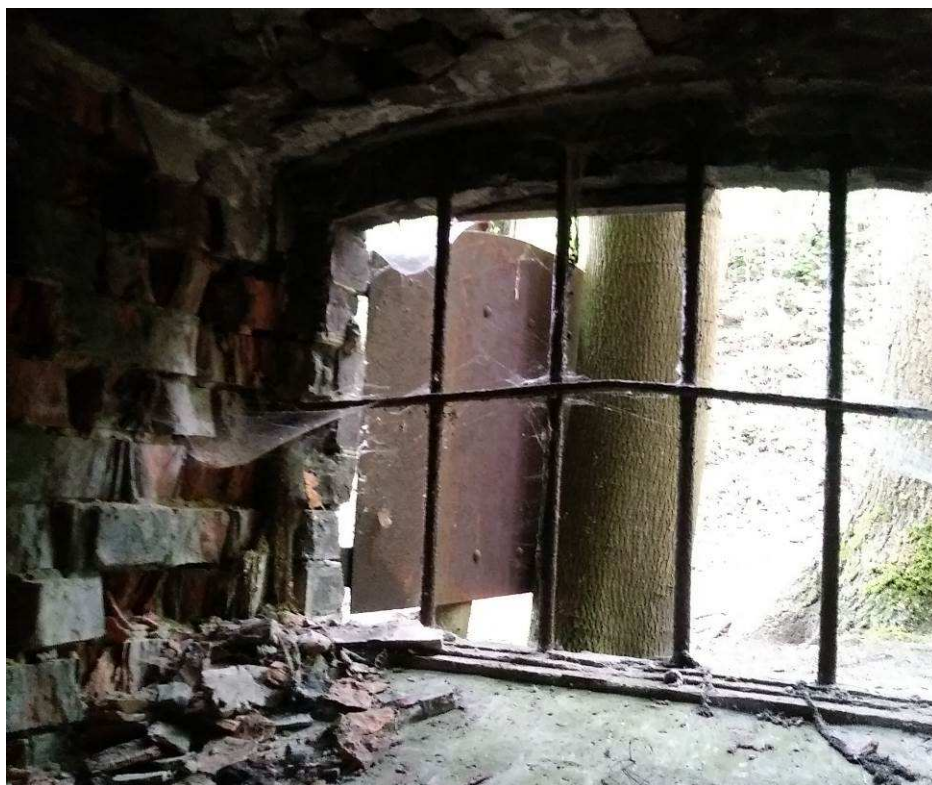
Posiada też dwa okna po lewej stronie od wejścia, jedno wyposażone w kratę i klapę stalową (nie zachowały się okna drewniane a jedynie ramiak okiennicy w szczątkowym zakresie), drugie okno został zdewastowane, krata została wyrwana pozostawiając uszkodzony wątek ceglany, brak klapy.

Fot 8 Widok od wewnętrznej strony okna z uszkodzeniami wątków ceglanych i szczątkowo zachowanym profilem ramiaka okiennego z drewna

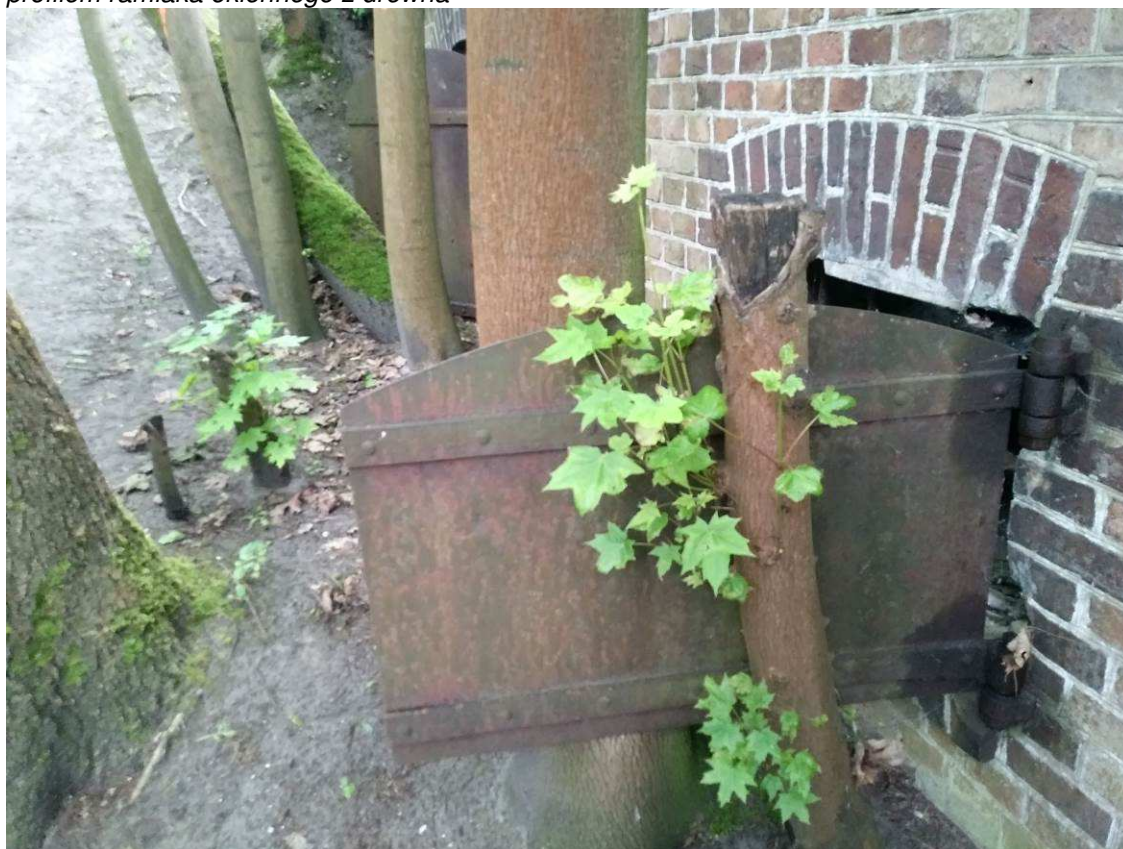
Fot. 9. Okiennica stalowa widok zewnętrzny zachowana w dobrym stanie, Widoczna silna korozja materiału; okiennica blokowana przez przerośnięte drzewa

- Przed przystąpieniem do prac należy usunąć nadmiar roślinności w szczególności drzewa przerastające gzymsy i zagrażające wątkowi ceglannemu na elewacji.

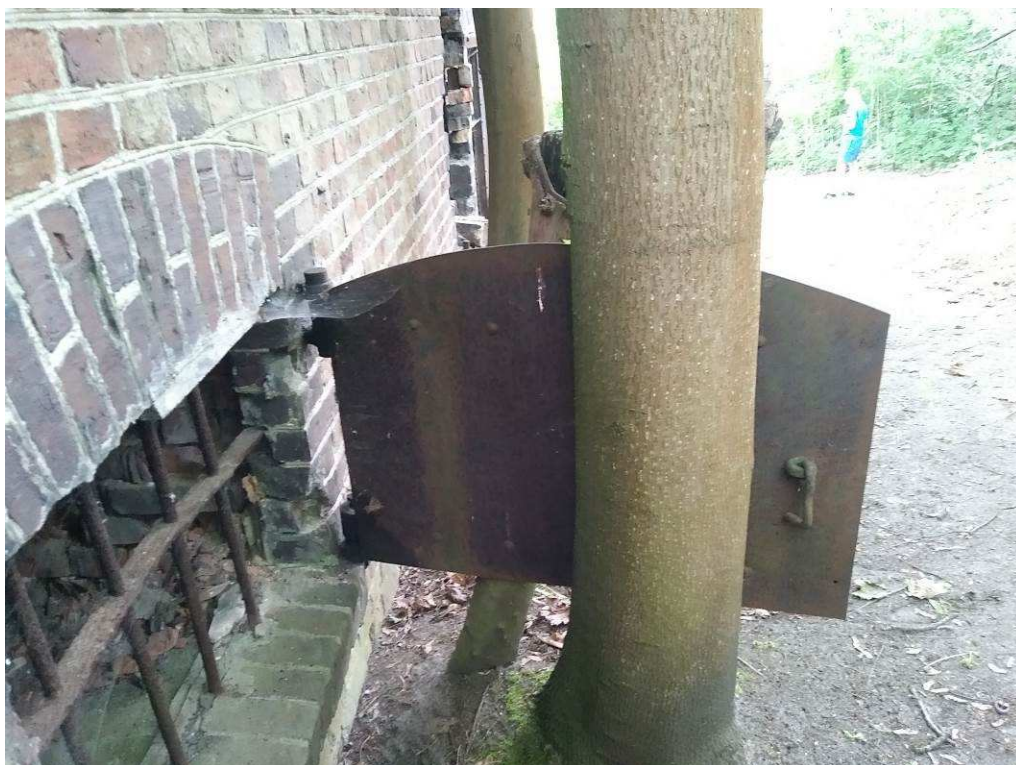
Fot. 10 Zachowana okiennica i kraty w oknie magazynu; widoczne silne ślady korozji; kłapa zablokowana przez przerośnięte drzewa.

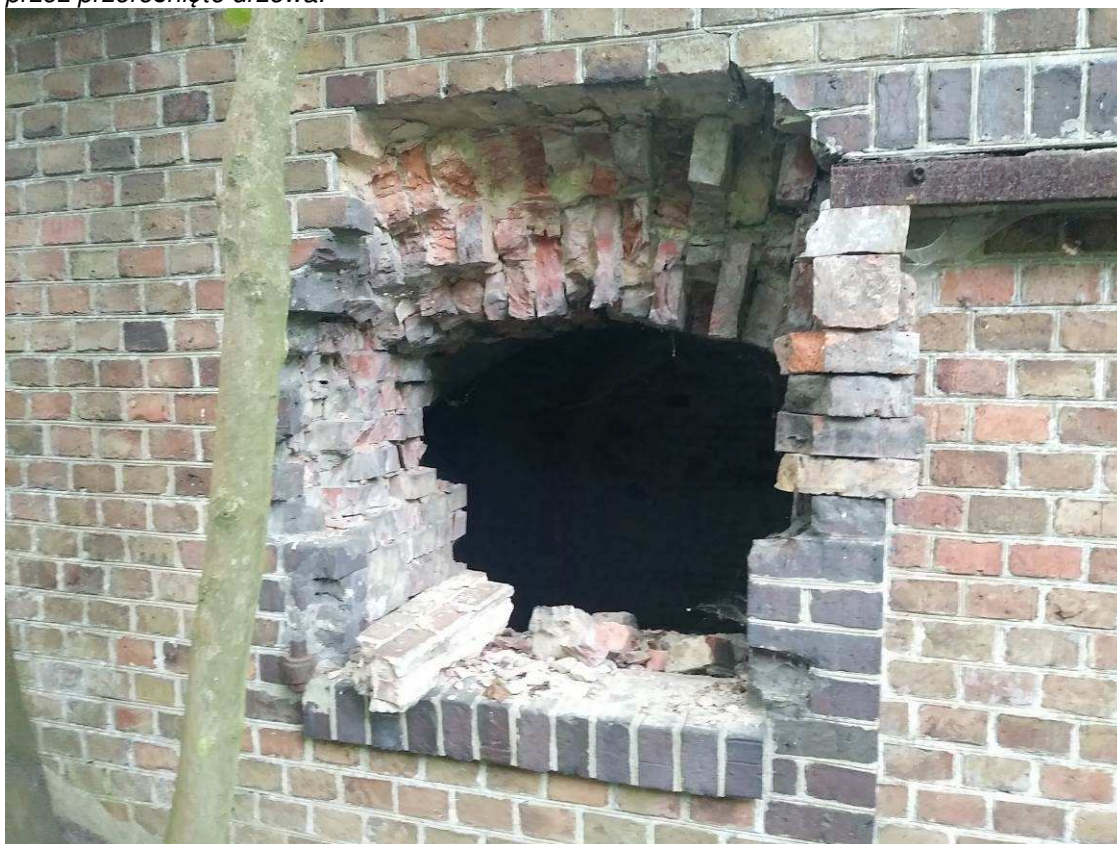
Fot 11. Zniszczone okno do magazynu, widoczne uszkodzenie wątków ceglanych przez wyrwaną kratę. Brak wierzchniej warstwy w wątku elewacji. Widoczne pozostałości kotw okiennicy stalowej po lewej stronie

4. Brakujące okiennice stalowe należy wykonać odwzorowując zachowane elementy, przy czym w razie zmiany wielkości ślusarki należy zachować detal oryginału.

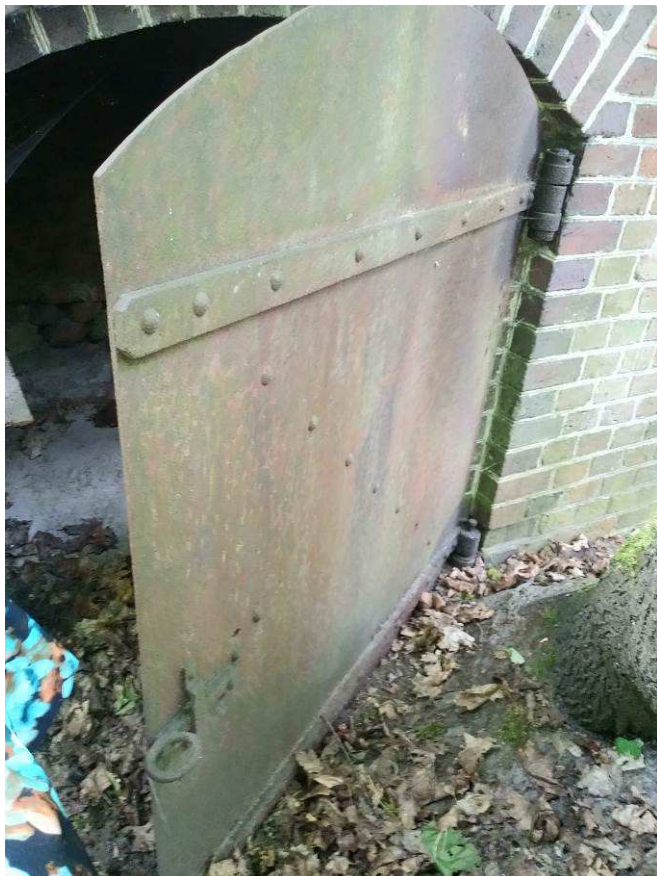
Na elewacji znajdują się także dwa magazyny podręczne (wnęki w elewacji), jedna wyposażona w klapę stalową i zachowane kotwy oparcia półek, osuwający się nasyp ziemi sprawił, że w chwili obecnej klapa wraz z otworem jest częściowo zasypana. Drugi podręczny magazyn posiada listwy wspierające półki, brak natomiast klapy zabezpieczającej magazyn.

Fot 12. Okienica do magazynu podręcznego lewego; klapa zablokowana przez osuwisko ziemi, widoczna silna korozja materiału

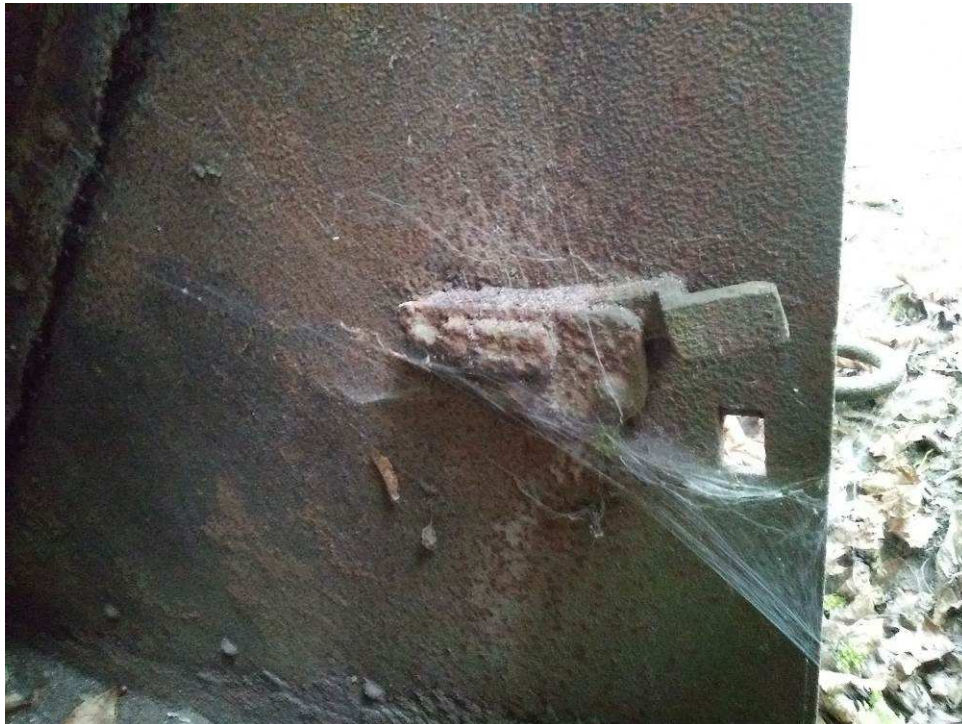
Fot 13. Detal okiennicy magazynu lewego - zamknięcie

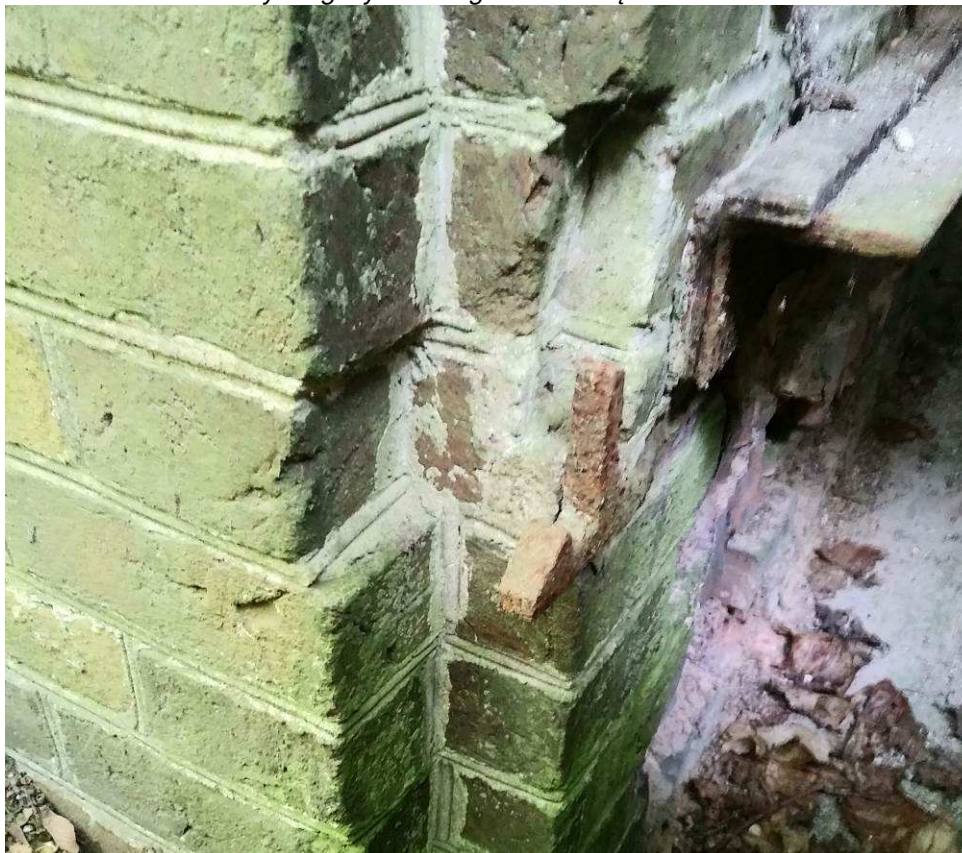
Fot 14. Detal elementów stalowych magazynu podręcznego lewego – widoczna blokada zamknięcia oraz listwa stalowa pod półki

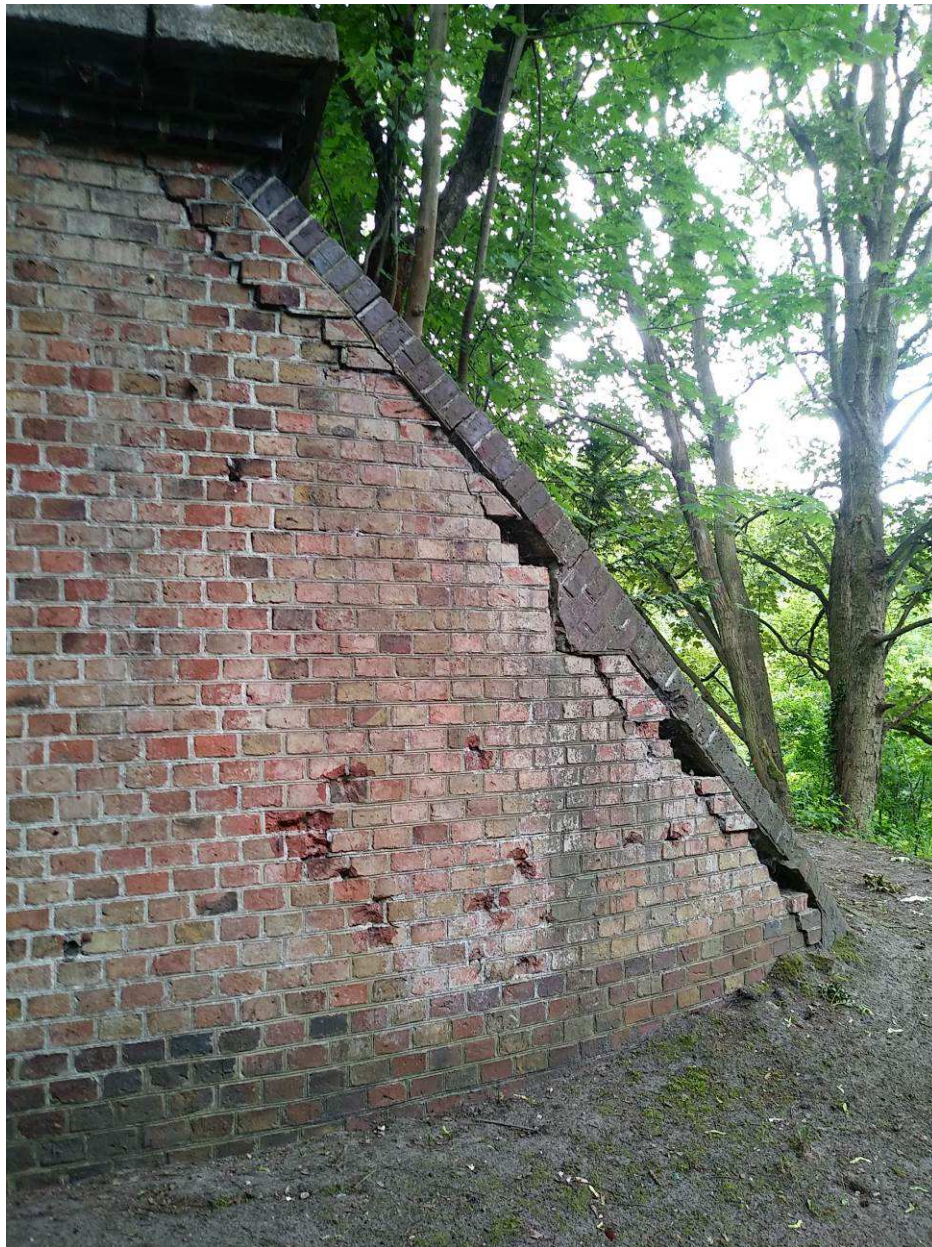
Wątek ceglany na elewacjach jest mocno uszkodzony zwłaszcza w miejscach montażu prowadnicy drzwi przesuwnych oraz na skosie skarpy gdzie widać wyraźne odspojenia obróbki kamiennej pod która dostaje się woda. Na ścianie elewacji widać wykwity glonów i zabrudzenia.

Fot. 15 Uszkodzenie wątku ceglanego i odspojenie detalu grożące penetracją czynników destrukcyjnych jak woda opadowa, mróz etc. Widoczne

2. Oczyszczenie i uzupełnienie gzymsu. Należy uzupełnić detal architektoniczny gzymsu, oczyścić przestrzeń kamiennego gzymsu z roślinności z nasypu. Płyty granitowe osłaniające od góry elewację należy oczyścić wodą pod ciśnieniem następnie uzupełnić ubytki poprzez flekowanie kamienia równoważnym kamieniem do istniejącego zachowując oryginalny profil, kamienne bloki należy umocować poprawnie we wnękach montażowych muru elewacji za pomocą zaprawy murarskiej trasowo-wapiennej np. firmy TUBAG. Załamanie pomiędzy kamiennym korytem a ceglaną ścianą należy zaizolować przeciwwodnie.

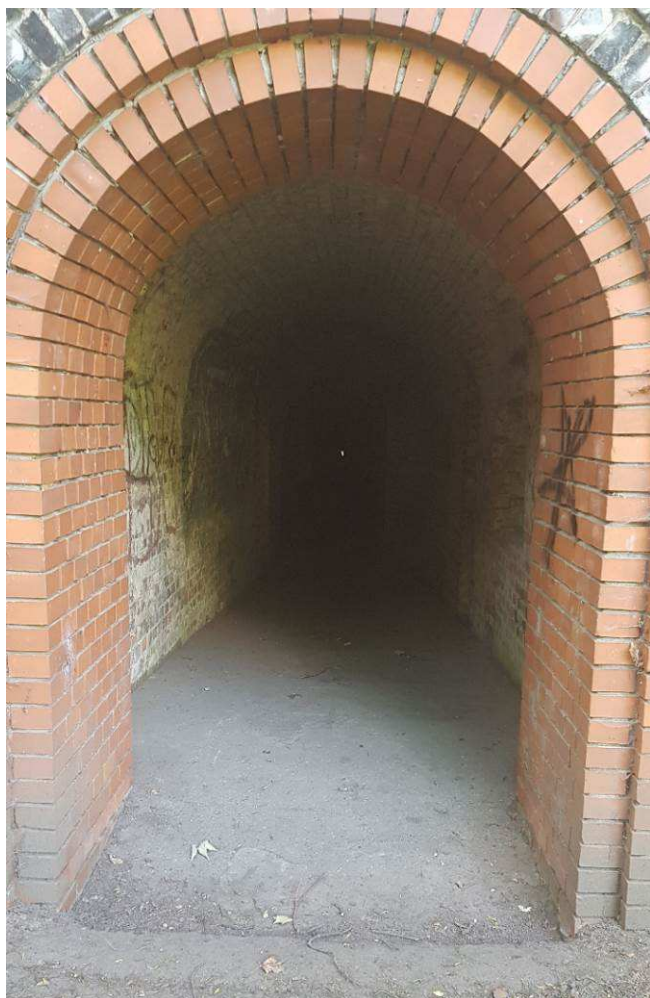
Wejście zlokalizowane na terenie majdanu lewego w niedawnej przeszłości zostało odrestaurowane, widoczne wątki nowych cegieł ceramicznych. Wejście sklepienie łukiem półokrągłym z cegły powtarza kształt sklepienia stropu korytarza. Na zewnątrz widoczna cegła oryginalna w ciemniejszym kolorze.

Fot 16. Wejście do kaponiery barkowej lewej. Cegły wtórnie uzupełnione w wyraźnie jaśniejszym odcieniu. Pozostała część wątku wokół okna w odcieniu ciemniejszej cegły (brązowy); brak drzwi wejściowych.
